RAPPORTAGE

Bomen Effect Analyse bij 46 bomen
in de Vogelbuurt in Gennep

Gemeente Gennep

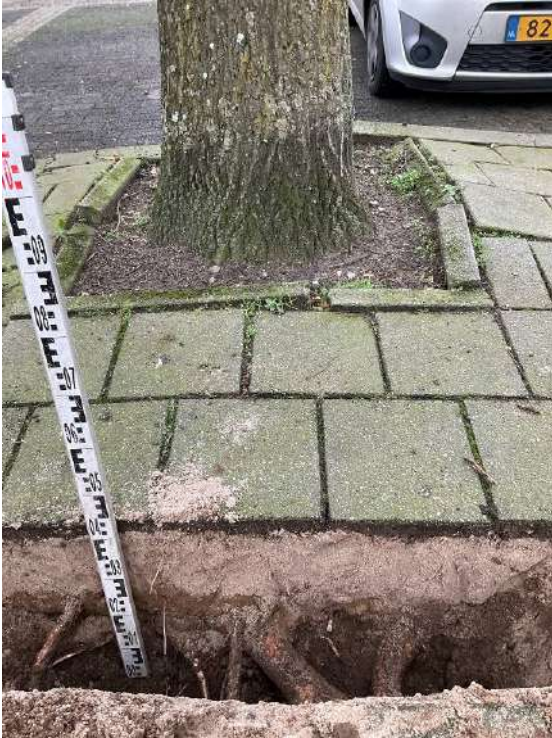
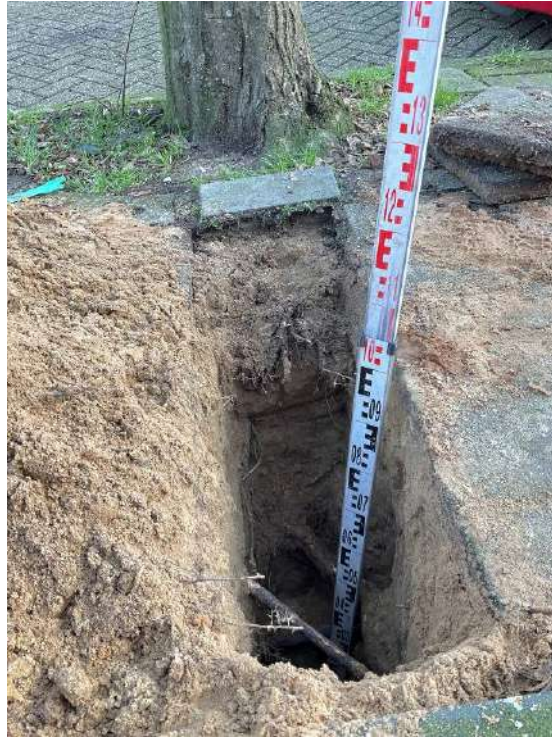
Foto 5 en 6: Beeld van het bewortelingprofiel bij de moseik met boomnummer 3 aan de Prins Hendrikstraat (links) en haagbeuk met boomnummer 15 aan de Patrijsstraat (rechts).

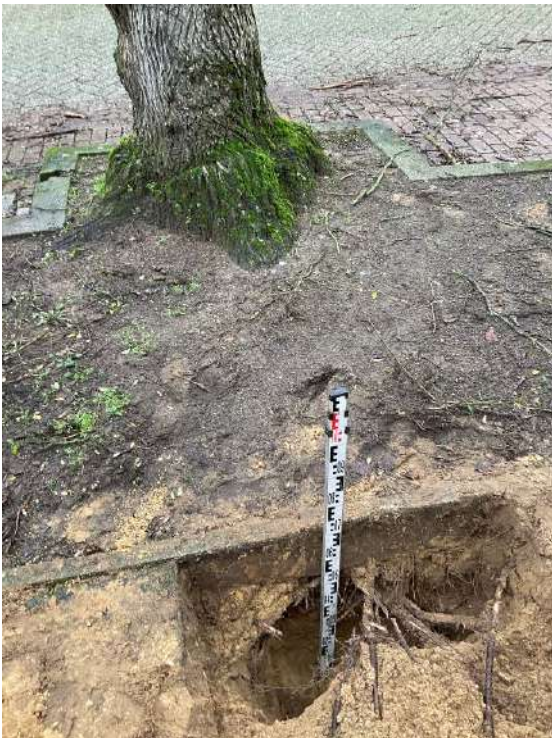
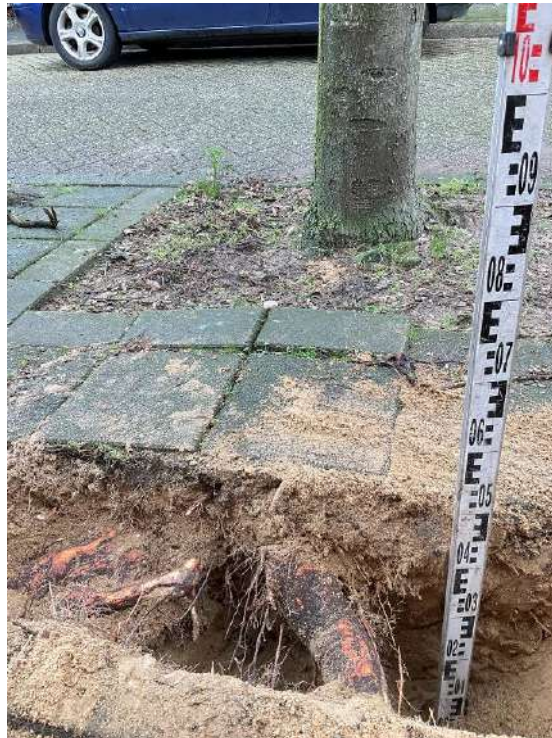
Foto 7 en 8: Beeld van het bewortelingprofiel bij de pluimiep met boomnummer 22 (links) en bonte gewone esdoorn met boomnummer 34 (rechts) aan de Leeuwerikstraat.

Ter hoogte van de bonte gewone esdoorns met boomnummer 32-34 is met herstraten van het trottoir ernstige wortelschade te verwachten. Deze bomen wortelen namelijk met dikke wortels direct onder de tegelverharding. Duurzaam behoud met vervanging van verharding inclusief het cunet is niet mogelijk.

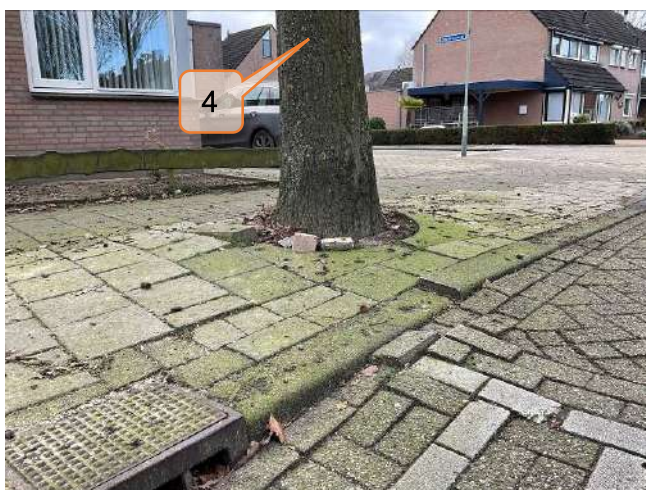
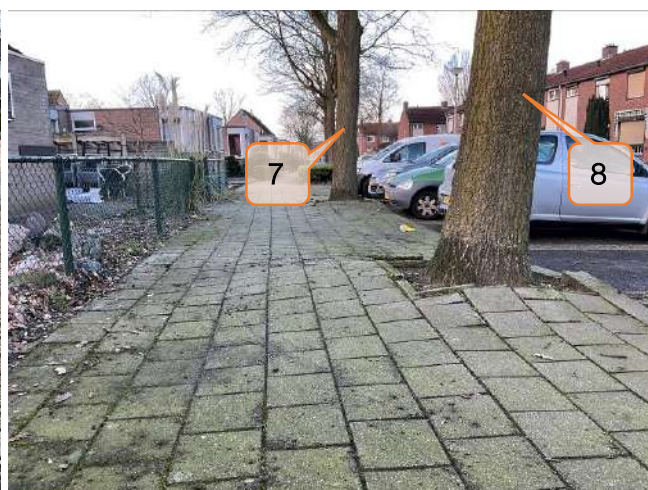
In totaal is bij 27 van de 46 bomen wortelopdruk geconstateerd. In bijlage 3 is een kolom opgenomen met bij welke bomen wortelopdruk is geconstateerd. De wortelopdruk is het ergst ter hoogte van de moseiken met boomnummer 4, 7 en 8 aan de Prins Hendrikstraat en de pluimiep met boomnummer 20 en bonte gewone esdoorn met boomnummer 33 aan de Leeuwerikstraat, zie onderstaande foto's.

Foto 9 en 10: Beeld van wortelopdruk ter hoogte van de moseik met boomnummer 4 (links) en 7 en 8 (rechts) aan de Prins Hendrikstraat.

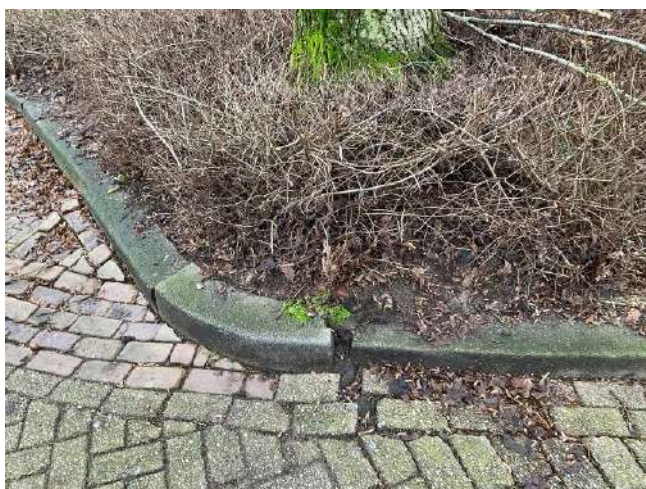
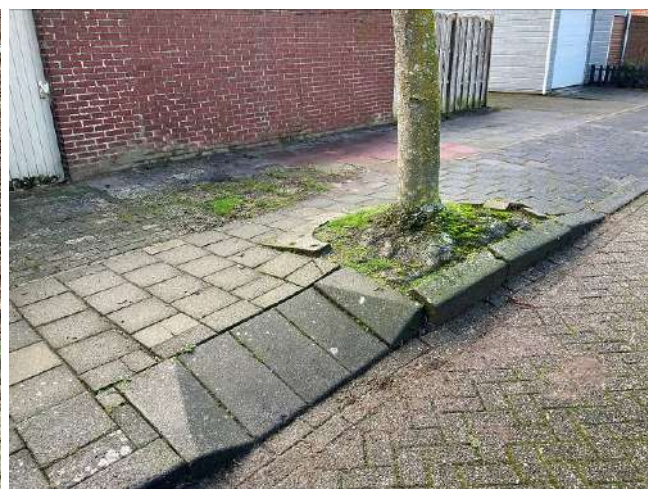
Foto 11 en 12: Beeld van wortelopdruk waarbij een wortel door de naad van de trottoirbanden komt ter hoogte van de pluimiep met boomnummer 20 (links) en boomspiegel van de bonte gewone esdoorn met boomnummer 33 die helemaal is opgevuld met houtweefsel en ernstige opdruk geeft aan de verharding. Beide bomen staan aan de Leeuwerikstraat.

Ter hoogte van de Leeuwerikstraat is met het herstraten van de rijweg en vervanging van de kantopsluiting wortelschade te voorzien bij de pluimiep met boomnummer 20. Deze boom staat op korte afstand van de verharding en drukt de trottoirbanden en verharding van de rijweg omhoog. Ter hoogte van de pluimiepen met boomnummer 22 en 24 is wortelschade te verwachten bij het herstraten van de parkeerstrook. De verwachte wortelschade hierbij is niet zodanig dat de bomen hier blijvende schade van ondervinden. In de huidige plannen komt de kantopsluiting van de uitsparing in de parkeerstrook ter hoogte van boomnummer 24 binnen de bestaande uitsparing te liggen. Dit zal leiden tot ernstige wortelschade en directe instabiliteit.

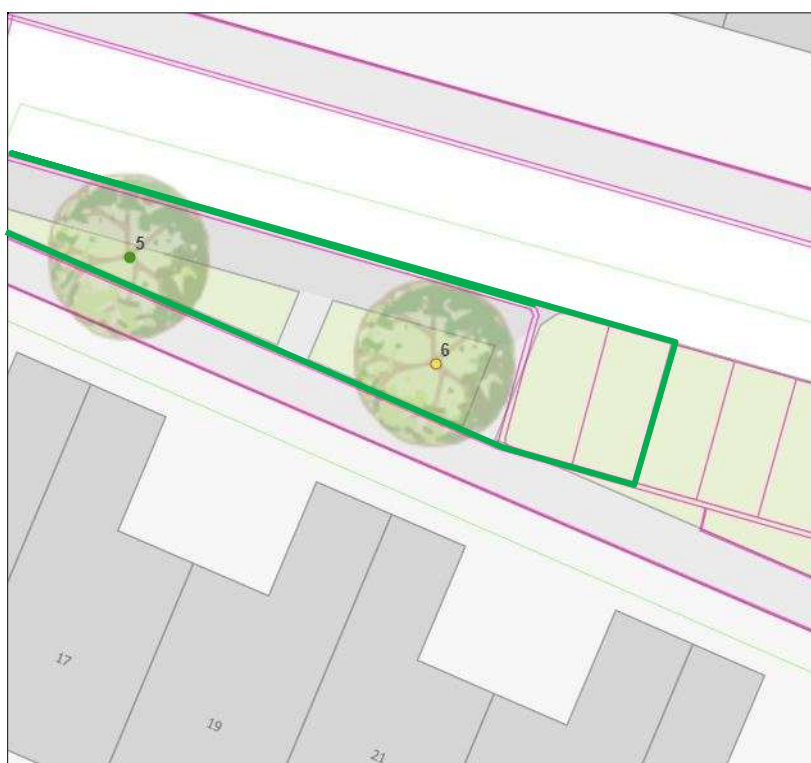
Ter hoogte van de moseik met boomnummer 6 wordt geadviseerd om 2 nieuw aan te leggen parkeervakken te laten vervallen, en als groenstrook/beplantingsvak in te richten, net als in de huidige situatie (zie figuur 2). De reden hiervan is dat er met de aanleg van deze parkeervakken binnen de kroonprojectie van de boom, teveel beworteling verloren gaat, waardoor de boom niet duurzaam behouden kan blijven.

Figuur 2: Impressie te vergroten groenvak door 2 nieuw aan te leggen parkeervakken te laten vervallen. De groene lijnen geven de voorgestelde afmetingen van de nieuw aan te leggen groenstrook voor.

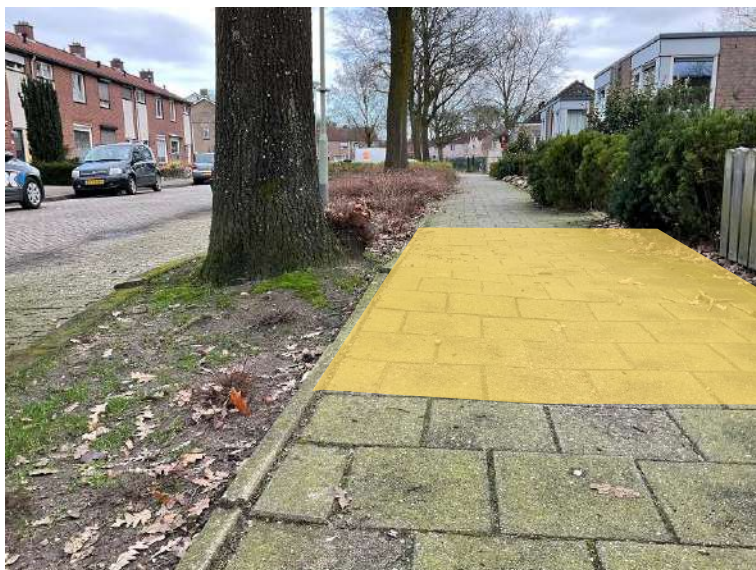
Met betrekking tot het herstraten van het trottoir is er bij de moseik met boomnummer 5 schade te verwachten vanwege oppervlakkige wortelgroei in het cunet. Daarnaast is het bij deze moseik en ter hoogte van de moseiken met boomnummer 7 en 8 niet te voorkomen dat er wortelopdruk ontstaat na het herstraten van het trottoir als gevolg van oppervlakkige wortelgroei. In dit kader is het noodzakelijk om de boomspiegels/groenstroken te verbreden. Dit kan echter niet omdat de trottoirs dan te smal worden. Om deze reden is het advies om de verharding van de trottoirs ter hoogte van de bomen (gedeeltelijk) om te vormen naar halfverharding, welke lucht- en waterdoorlatend is. Hierbij dient het bestaande cunet gehandhaafd te blijven met als doel oppervlakkige wortels te sparen.

Foto 13: Impressie aan te brengen halfverharding ter hoogte van de moseik met boomnummer 5, aangegeven met oranje markering.

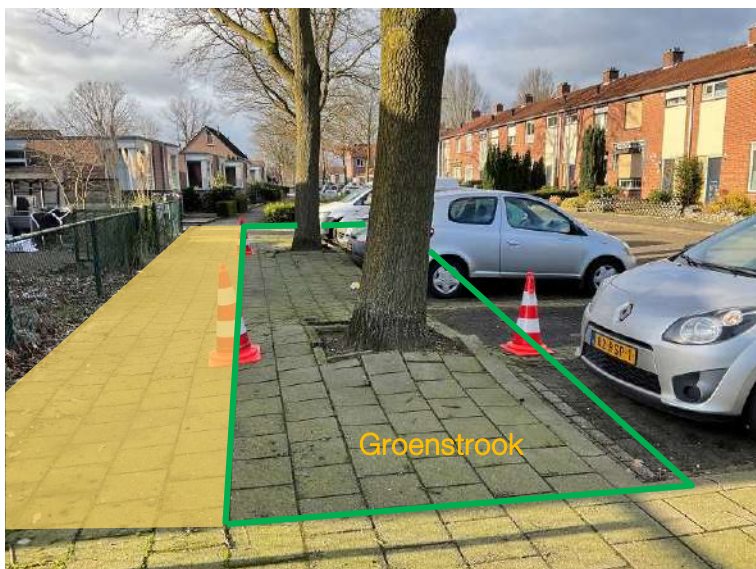
Ter hoogte van de moseiken met boomnummer 7 en 8 worden de boomspiegels vergroot. Desondanks is met het plaatsen van banden rond de verruimde boomspiegels schade aan oppervlakkige wortels te voorzien, omdat deze bomen in de huidige situatie oppervlakkig wortelen en

Foto 14: Impressie aan te brengen halfverharding ter hoogte van de moseiken met boomnummer 7 en 8, aangegeven met oranje markering.
